VODOOSKRBA V LETU 2016

Spremljanje kvalitete pitne vode in predpisi

Redno in investicijsko vzdrževanje vodovodov

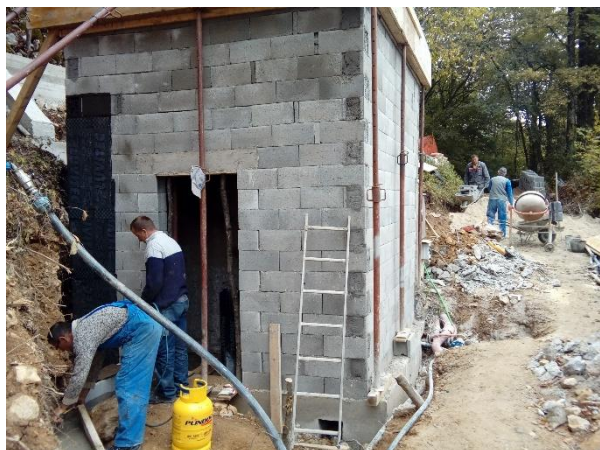
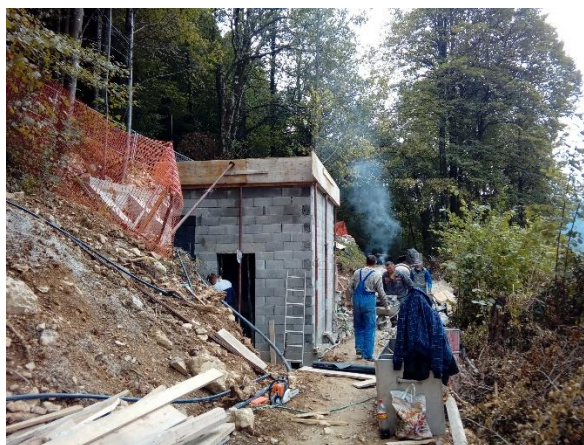
VODOHRAN ČEPLEZ

Vodohran Čeplez v gradnji

V vodohranu v Čeplezu je bila sanirana vodna celica. Na novo je bil izveden zaščitni vodotesni premaz sten, dna in stropa. Vodnemu delu vodohrana je prizidana armaturna celica s prostorom za ultravijolični filter vode. Ob sanaciji smo hkrati zamenjali vso instalacijo vključno s fazonskimi kosi in ventili na dovodu, potrošnji in obvodu ter uredili prezračevanje vodne celice in suhega dela. Ob sanaciji je bila dodatno utrjena brežina nad vodohranom ter zgrajeni podporniki za cesto nad vodohranom.

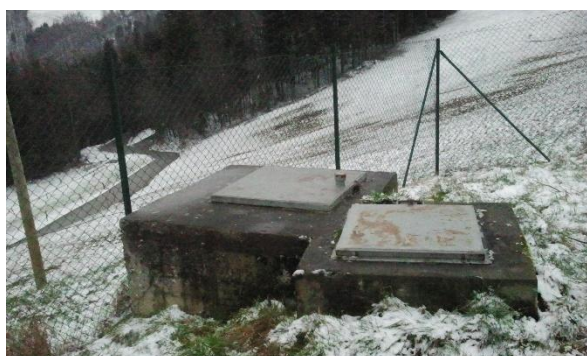
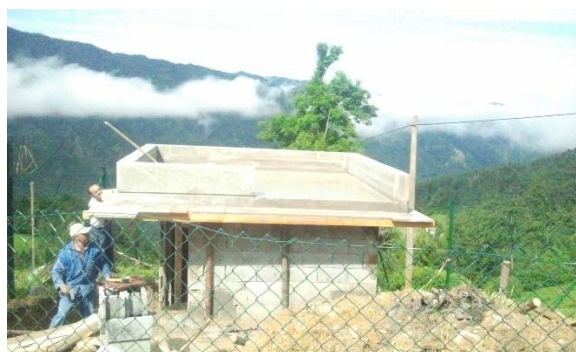
VODOHRAN ZGORNJE JAZNE

Vodohran v Zgornjih Jaznah pred in v gradnji

V vodohranu v Jaznah je bila sanirana vodna celica. Na novo je bil izveden zaščitni vodotesni premaz sten, dna in stropa predhodno so bile sanirane poškodbe na stenah vodne celice zaradi korodiranja armature. Obstoječi armaturni jašek ob vodohranu je bil nadzidan tako da ima sedaj vodohran ločeno armaturno celico. Ob sanaciji smo hkrati zamenjali vso instalacijo vključno s fazonskimi kosi in ventili na dovodu, potrošnji in obvodu ter uredili prezračevanje vodne celice in suhega dela.

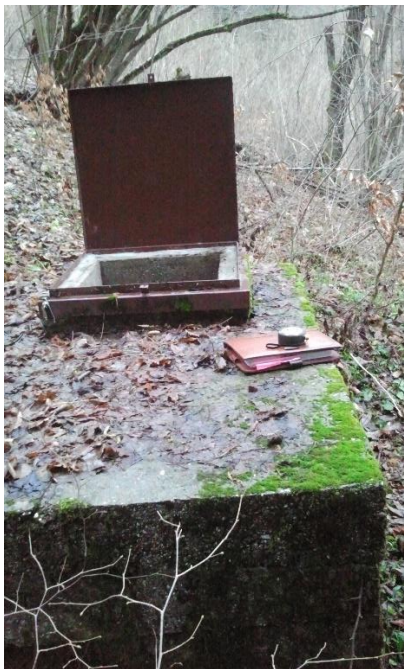
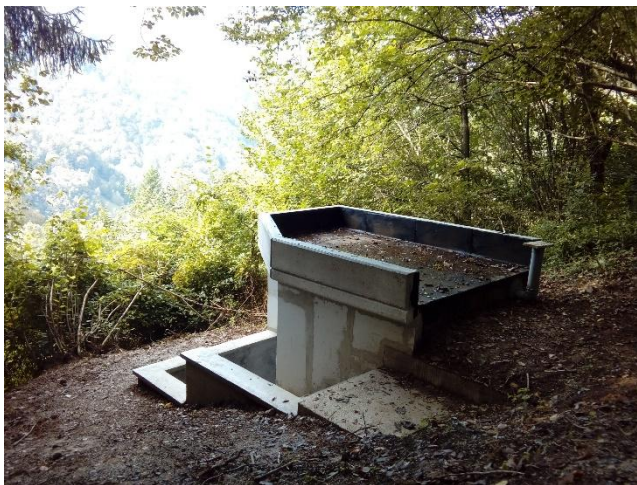
RAZTEŽILNIK TRAVNIK

Raztežilnik Travnik prej in potem

Predelava obstoječega raztežilnika z dozidanim novim stranskim vhodom.
