VODOOSKRBA V LETU 2020

SPREMLJANJE KVALITETE PITNE VODE IN PREDPISI

REDNO IN INVESTICIJSKO VZDRŽEVANJE VODOVODOV

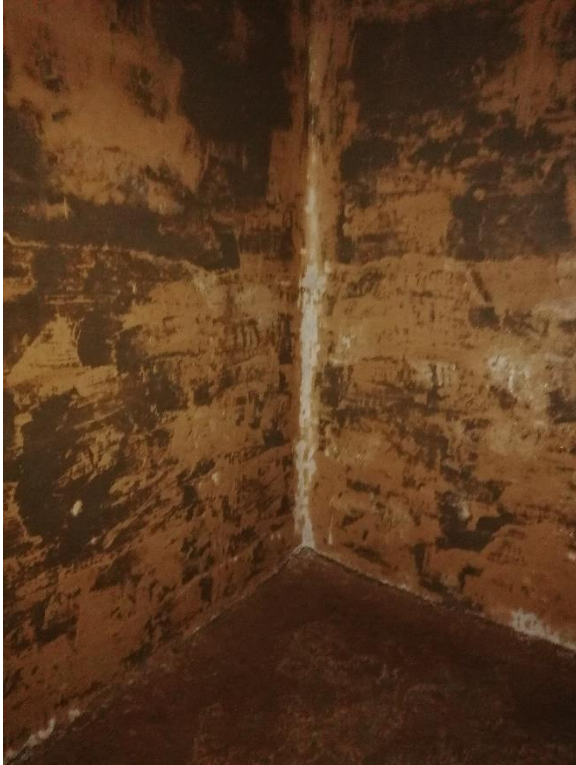
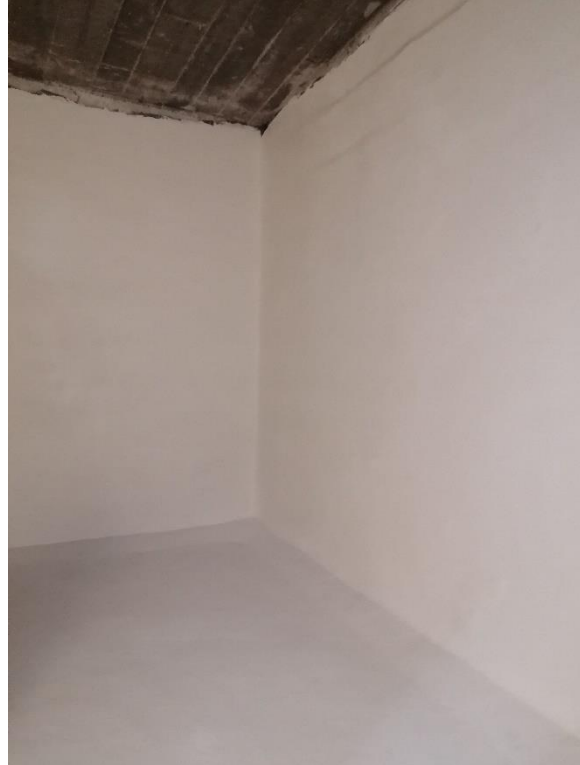
Vodna celica pred izvedbo in po izvedbi

V lanskem letu so se pojavili dvomi o vodotesnosti vodne celice vodohrana v Zgornjih Ravnah. Tako smo v mesecu septembru odločili, da vodohran volumna 160 m³ pod nujno saniramo.

Po vzpostavitvi začasnega napajanja preko cisterne je bila izvedena meritev puščanja. V časovnem intervalu 21 ur je vodostaj v vodohranu padel za 57 cm kar pomeni, da se je dnevno izgubilo 27,84 m³ vode oz. 1,16 m³ na uro. Ta ugotovitev je potrdila, da je bila odločitev o nujni sanaciji smiselna.

Sanacija je potekala tako, da je izvajalec dva dni po izpraznitvi vodohrana pregledal stanje sten in dna. Pri pregledu ni bilo ugotovljenih poškodb v obliki razpok. Vsi vogali in stene so bile na več mestih vlažni kar je nakazovalo na to, da obstoječi tesnilni premaz na stenah ne tesni. Voda se je izgubljala preko dotrajanega premaza in poroznega betona v stenah. Na podlagi ugotovitev je izvajalec del pripravil projekt sanacije, ki je zajemal:

- odstranitev starega premaza z odbijanjem betona na spojih opažev sten z brušenjem ter pranje sten in dna pod visokim pritiskom
- tesnjenje stika stena - stena v vogalih z nanosom toksotropne sanacijske malte Betonprotekt RT. V dveh pasovih širine 50 cm (razvita širina 100 cm/vogal)
- tesnjenje manjših lukenj (segregiran beton) na obrušeni stenah z fino sanacijsko malto Betonprotekt F
- izdelavo premaza sten s trikratnim nanosom dvokomponentne cementno vezane vodotesne mase HIDROSTOP VH, ki je vodotesna pri pozitivnem in negativnem tlaku vode
- menjavo obstoječega FF kosa na izpustu ter montažo novega Inox sesalnega koša

Po končanem sušenju premazov je bil vodohran napolnjen z vodo. V času izluževanja kalcijevega hidroksida, ki nastane kot stranski produkt hidratacije cementa, ki je trajalo 7 dni, se vodostaj v vodohranu ni spremenil. Kar pomeni, da je bila sanacija uspešna, vodna celica vodohrana ne pušča več. Po zaključenem postopku izluževanja se je vodohran izpraznilo in nato na novo napolnilo. Dela je izvajalo podjetje Branko Kofol s.p. iz Dolenje Trebuše.

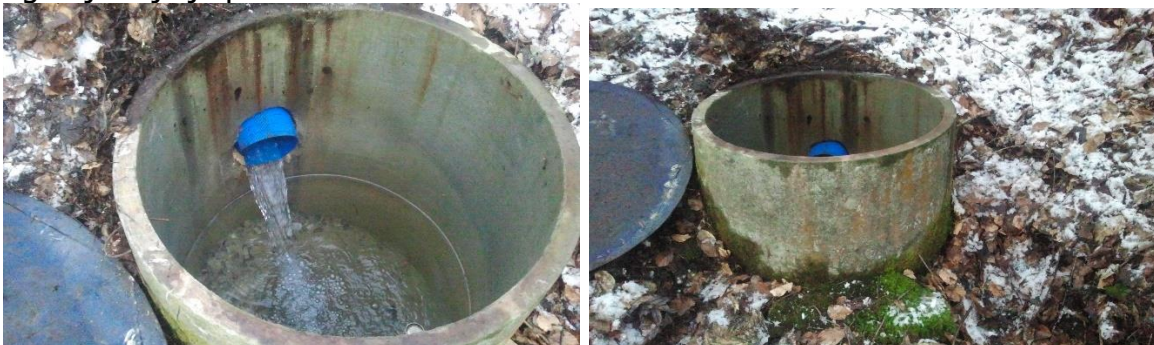
Zgornje zajetje pred obnovo

Obstoječi jašek iz salonitne cevi smo porušili. Hkrati je bil odkopan teren na platoju obstoječe lokacije tako, da se je poiskalo vodonosnik. Pri odkopu se je izkazalo, da voda izvira pod brežino približno 3 m nad obstoječim drenažnim zajemom. Prenova zajetja je zajemala zaščito brežine in terena ob vodonosniku tako, da se prepreči vdor zalednih vod v zajem. S posegi smo zagotovili kontrolo izvira. Na platoju je bil zgrajen manjši nadzemni objekt v katerem je postavljeno usedalno korito.
