## **VODOOSKRBA V LETU 2019**

### **SPREMLJANJE KVALITETE PITNE VODE IN PREDPISI**

## **REDNO IN INVESTICIJSKO VZDRŽEVANJE VODOVODOV**

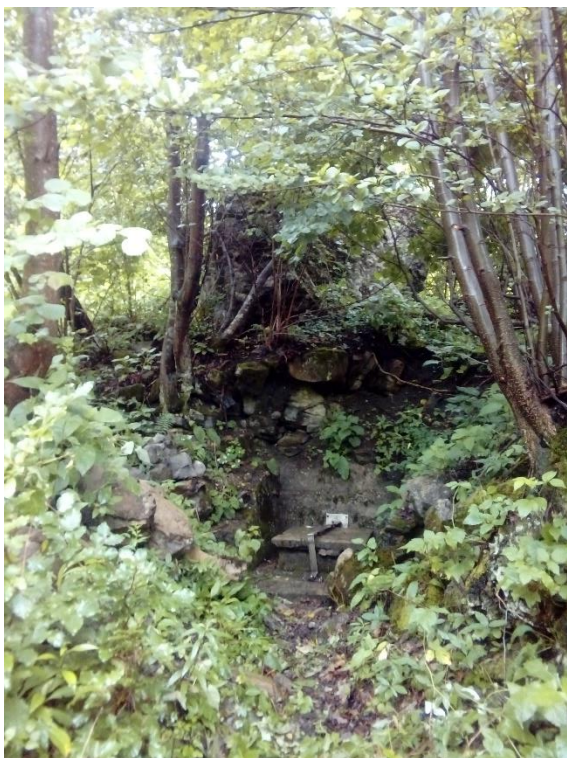
Zajetje 1

Vse tri obstoječe zajeme vode v Jesenici smo porušili. Ugotovljeno je bilo namreč, da obstoječi ne zajemajo vse vode, zato je prihajalo do pomankanja vode v sušnih mesecih.

Fotografije: stanje na obstoječih zajetjih pred posegom

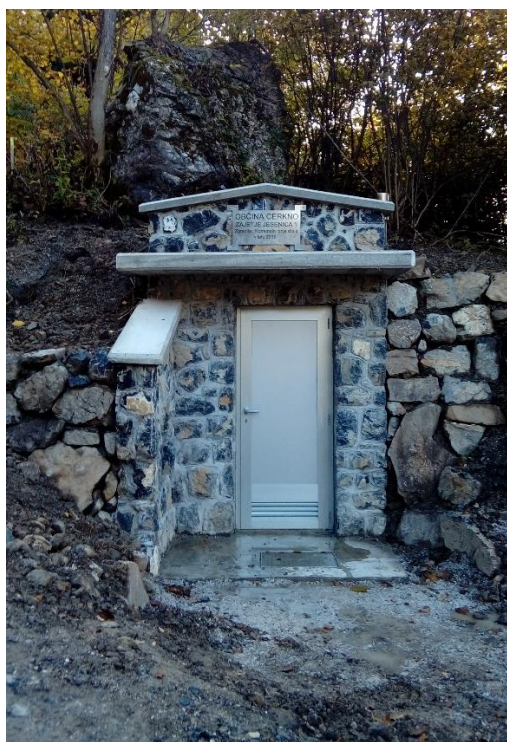
Novo zajetje 1

Pri zemeljskih delih smo ugotovili, da je dejanski vodonosnik pri zajetjih 1 in 2 precej nižje od kote prejšnjega zajema. V obeh primerih smo dno zajetja postavili dober meter nižje. Zajetji 1 in 2 sta klasična kraška izvira. Voda izvira med plastmi sivga dolomita. Zato smo na izviru ohranili skalni klif. Objekta na zajetjih 1 in 2 sta zgrajena tako, da sta omogočena horizontalni dostop in kontrola izvirske vode. Za zagotavljanje boljše kakovosti vode smo zgradili vodni bazen s pregrado napolnjeno z rečnim prodrom večjih frakcij, ki preprečuje, da bi kalna voda ob večjih dotokih prišla direktno v sistem. Pod lovilno pregrado je vgrajeno zajemno korito iz nerjavečega jekla, ki služi dodatnemu filtriranju finih delcev v izvirski vodi. Oba objekta sta umeščena v prostor tako, da varujeta zajem pred udorom površinskih in zalednih vod. Pri gradnji smo se držali načela, da mora biti objekt tudi estetsko umeščen v prostor zato smo fasado vidnega dela sten pozidali z lokalnim kamnom. Obe zajetji imata vgrajeno prezračevanje in izpust z žabjim pokrovom.

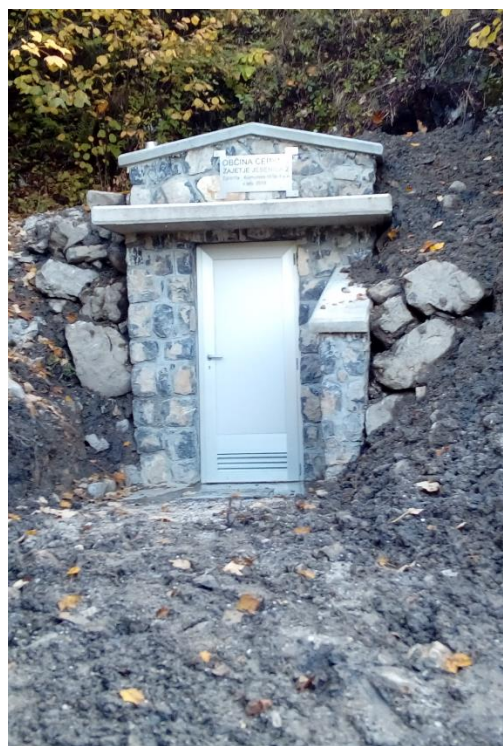
Novo zajetje 2

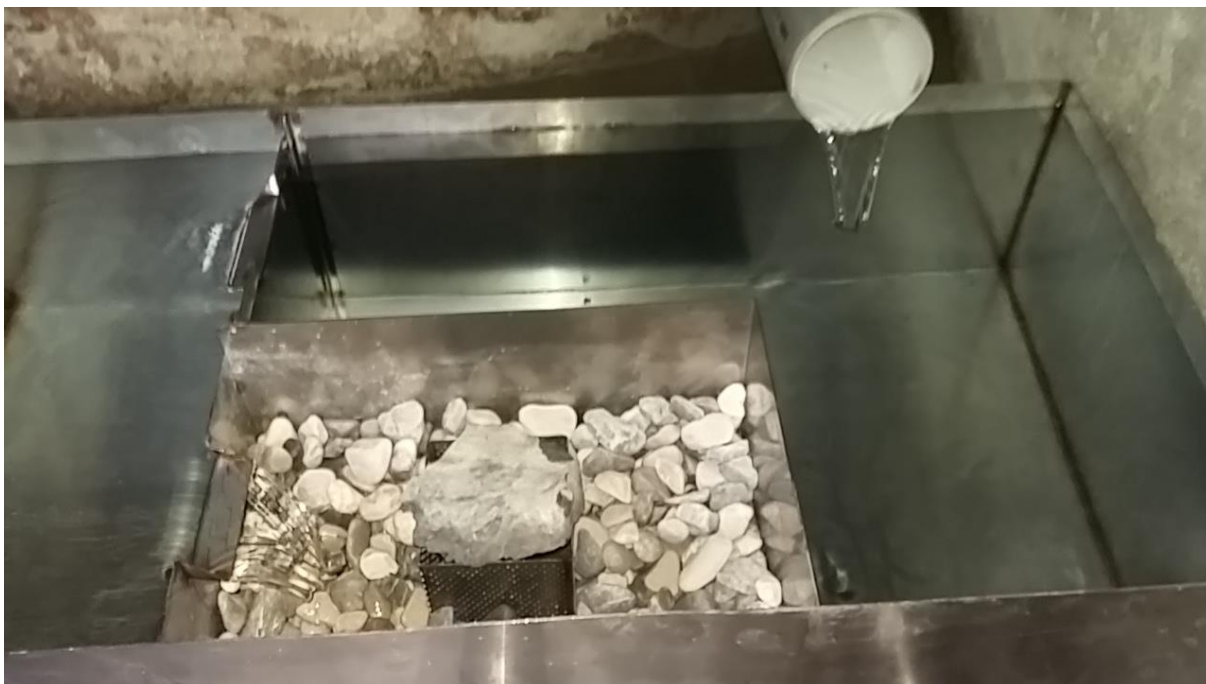
Zajemno korito s filtrom na zajetju 1

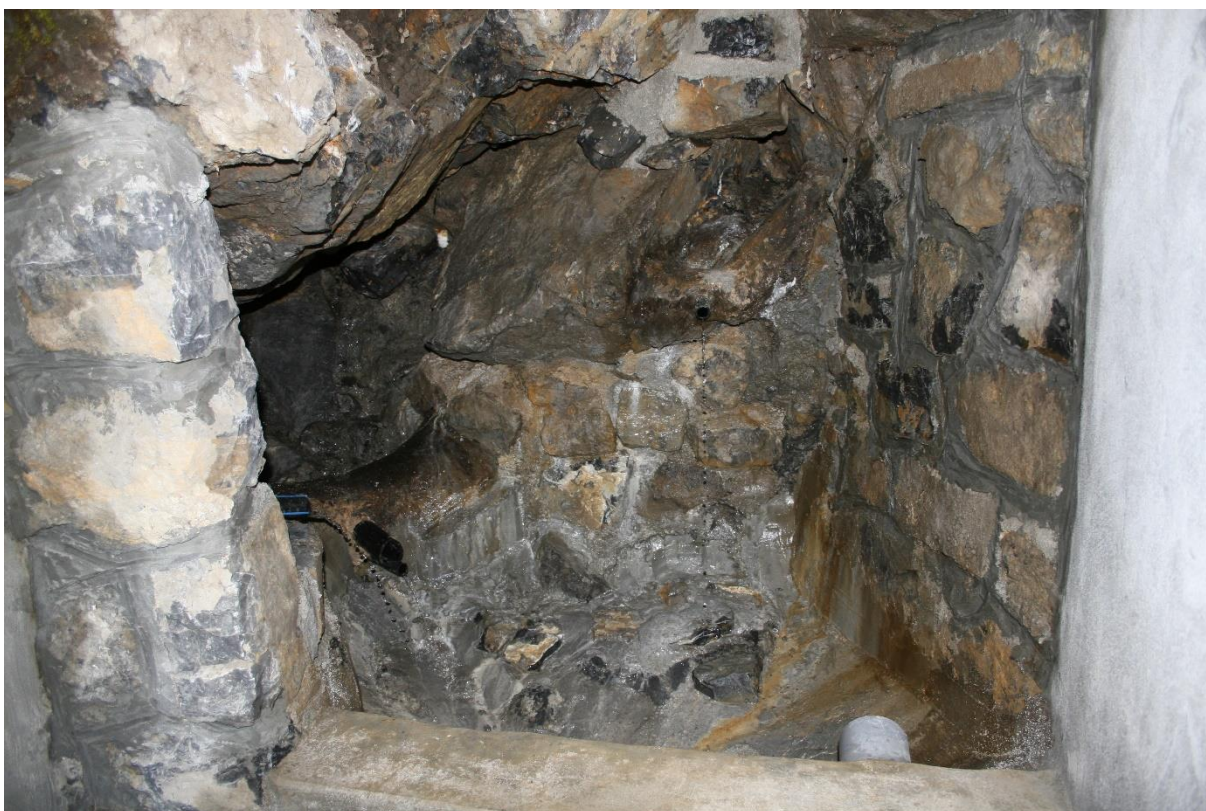
Izvir na zajetju 2

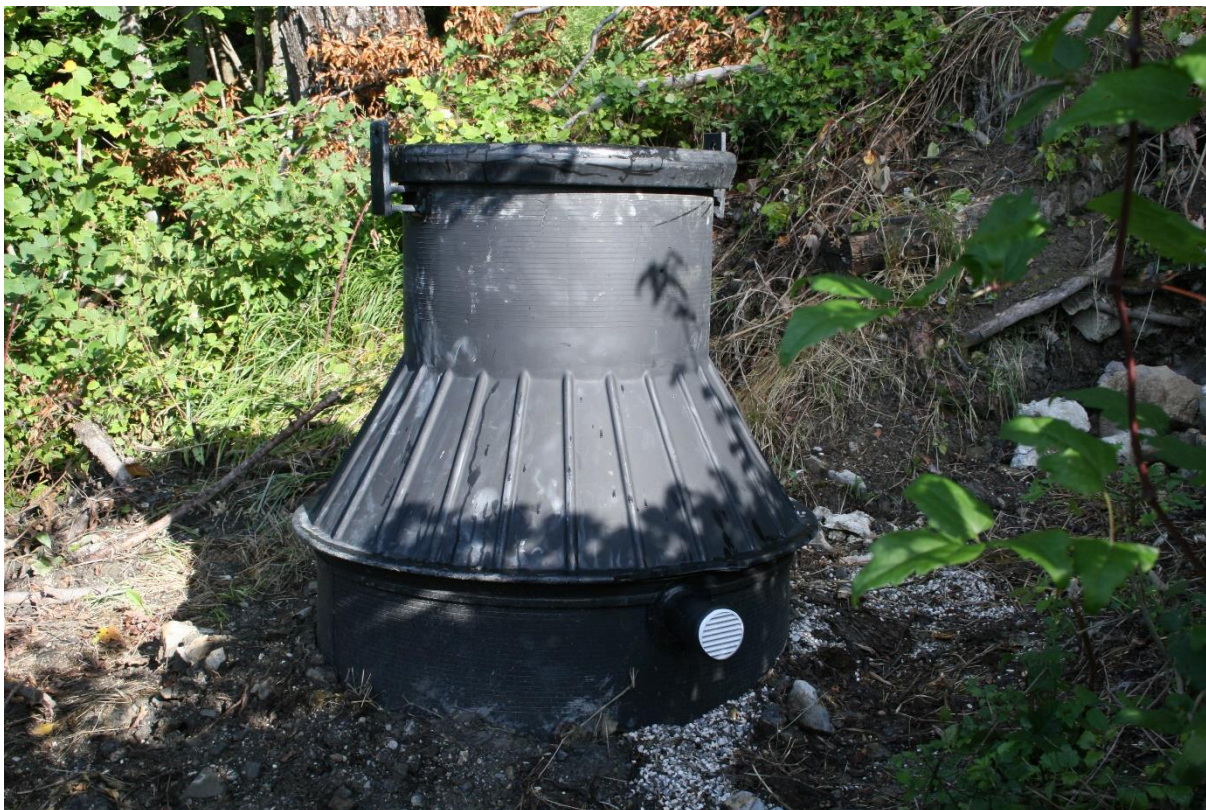
Nov tipski PE jašek na zajetju 3

Na zajetju 3 smo očistili zajem ter obstoječi PVC jašek nadomestili s tipskim PE zajetjem premera 100 cm. V jašku je nameščena pregrada ter ventili za potrošnjo in izpust ter čiščenje. Jašek ima nameščeno prezračevanje ter žabji pokrov na izpustu.

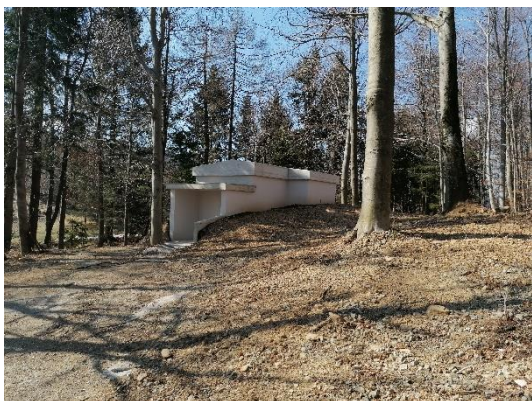
Zunanost novega vodohrana Ravni vrh

Na vodovodnem sistemu Šebrelje je bil zgrajen nov nadomestni vodohran Ravni vrh volumna 12 m<sup>3</sup> za zagotavljanje normalne oskrbe višjeležečih hiš, ki niso priključene na glavni vodohran Kuriji vrh. Napajale so se namreč direktno iz dovodnega vodovoda preko zajema manjšega volumna. Tako zajem kot premer cevi vodovoda za te hiše nista bila več ustrezna. Zato se je v ta namem zgodil manjši vodohran, ki poleg zaloge vode zagotavlja tudi osnovno požarno zaščito tega predela vasi, saj se je ob menjavi vodovoda vgradilo cevi takega premera, da je bilo možno v delilnem jašku postaviti nadzemni hidrant, ki služi prvemu posredovanju v primeru požara.

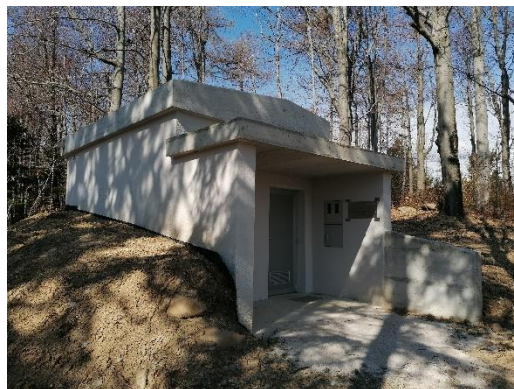
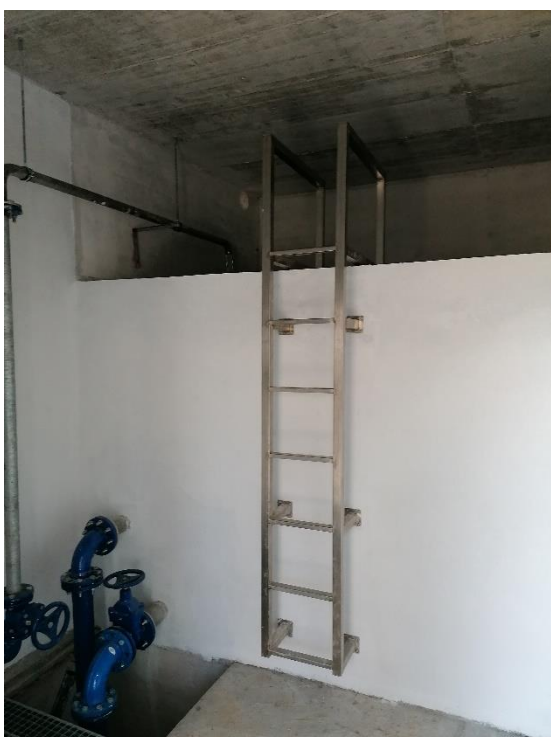
Notranjost suhega dela vodohrana
