OBČINA CERKNO

POROČILO O KAKOVOSTI VODOOSKRBE V LETU 2015

Cerkno, februar 2016

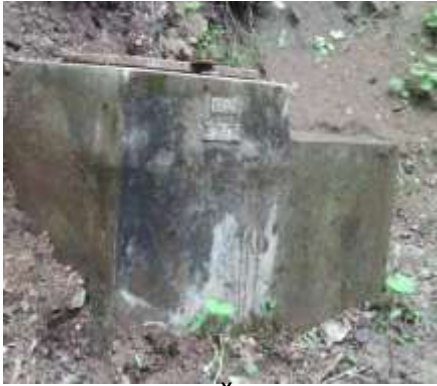
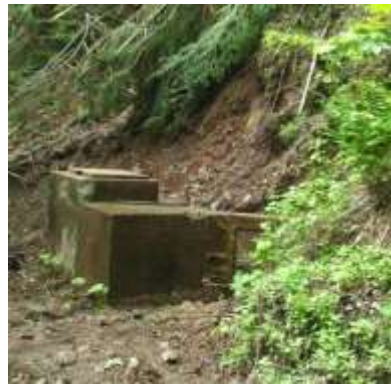
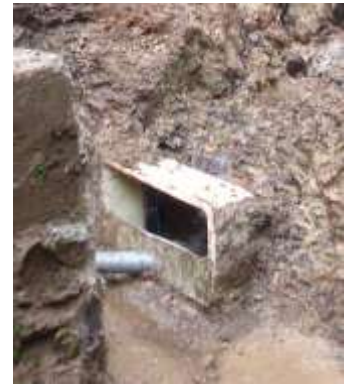
ŠEBRELJE

Staro zajetje v Šebreljah

Zajetja so bila temeljito sanirana vključno z obnovo zajemnih mest, novimi drenažami ter zaščito proti vdoru zunanjih površinskih vod. Obstoječe podzemne zbirne jaške smo porušili in jih nadgradili z nadzemnim delom. Na novih objektih smo namestili posebne umirjevalnike vode z usedalnikom mulja. Umirjevalniki so izdelani iz nerjaveče pločevine.

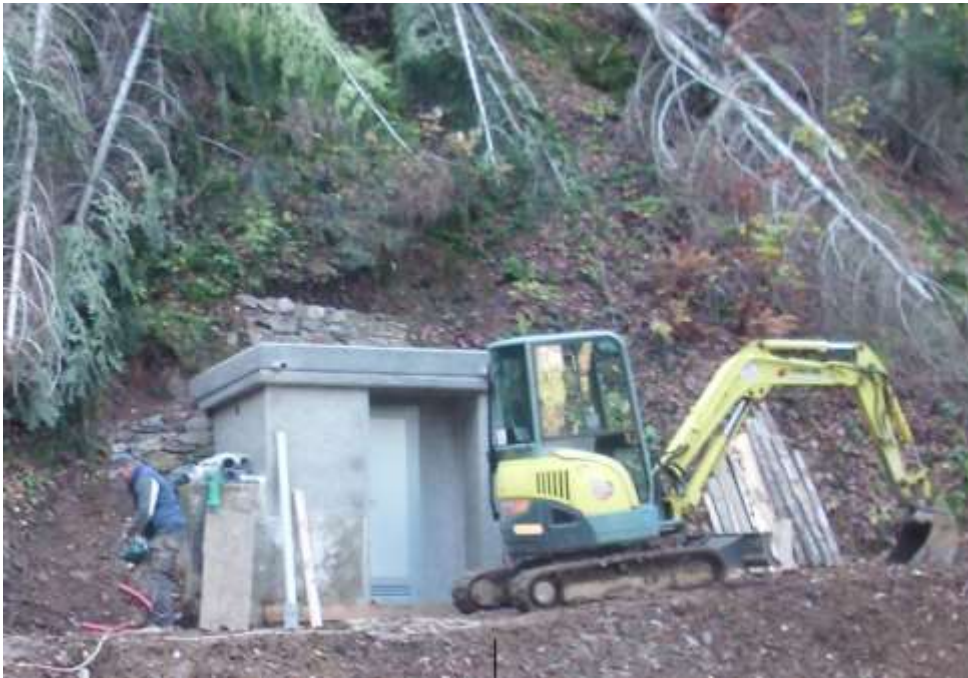
Gradnja nadzemnega objekta zajetja v Šebreljah

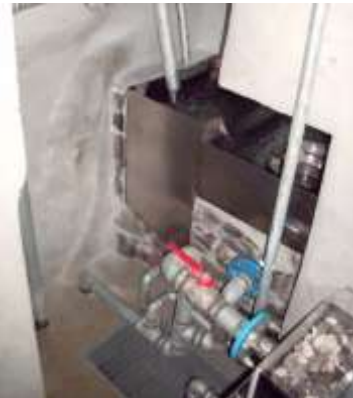
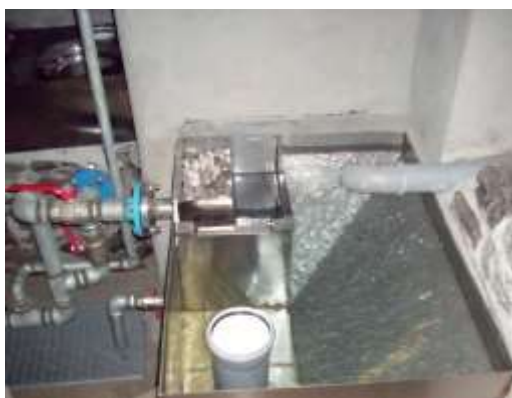
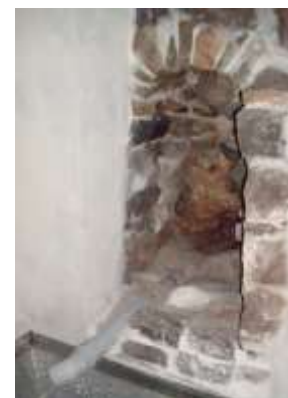
Notranjost novega objekta na zajetju v Šebreljah

- raztežilnik
- zajemno korito z usedalnikom
- pozidana zidna niša na izviro

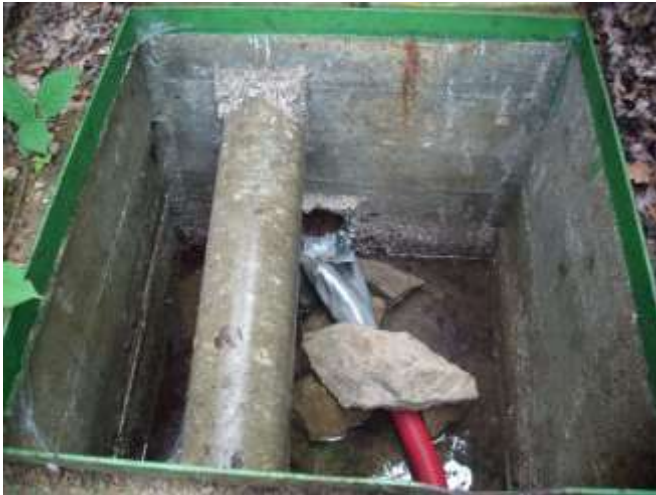
SPODNJE RAVNE

Staro zajetje v Spodnjih Ravnah

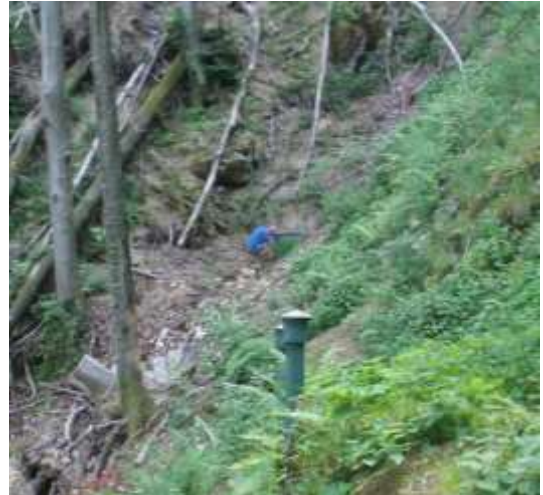
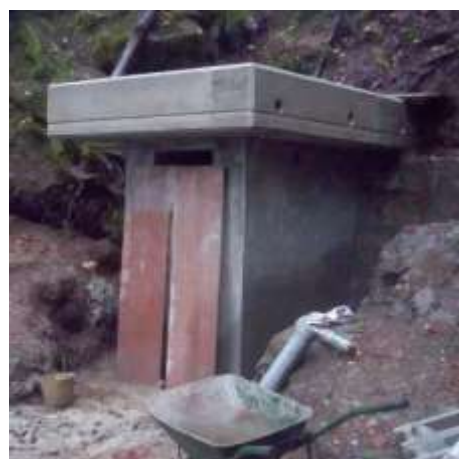
Nadzemni objekt zajetja v Sp. Ravnah med gradnjo

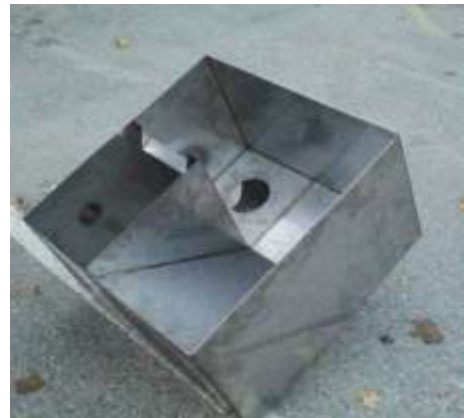
Umirjevalnik vode Sp. Ravne

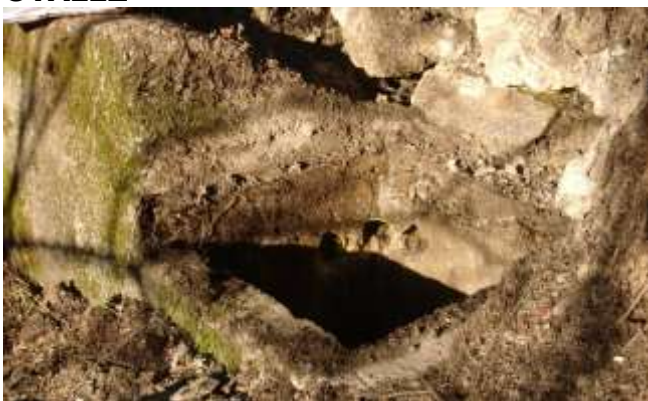
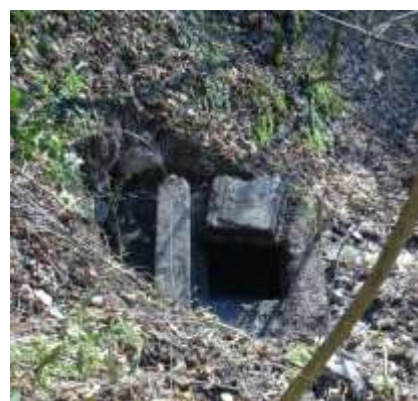
OTALEŽ

Stanje na zajetjih v Otaležu pred sanacijo

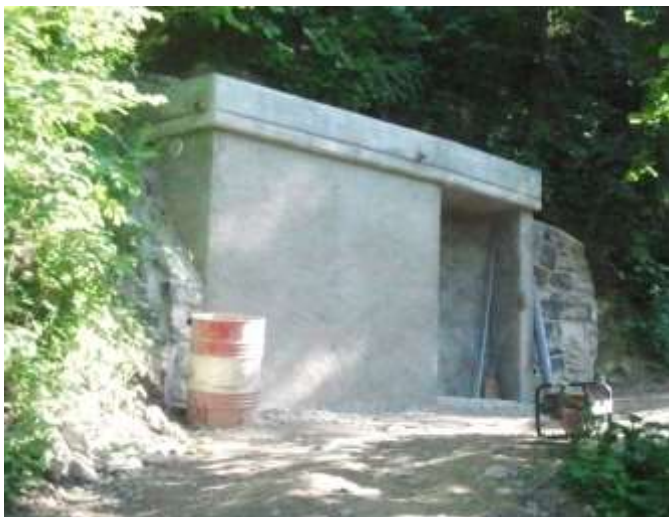
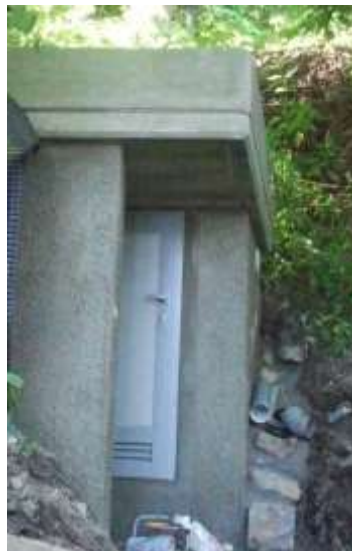
Novo zgrajeni objekti zajetij v Otaležu
